## Índice de Calidad de Riberas (IQR) e Índice Hidrogeomorfológico (IHG) para un tramo del río Alisal (Cafayate, Salta-Argentina)

El objetivo fue aplicar el Índice de Calidad de Riberas (IQR) y el Índice Hidrogeomorfológico (IHG) en 1 km del río Alisal con el fin de valorar el estado de conservación de las riberas y diagnosticar las deficiencias observadas en la estructura y funcionamiento dinámico del sistema ripario.

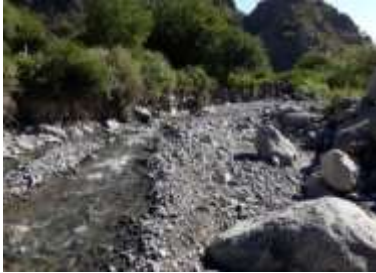
El Sitio 1 (S1) (aguas arriba de la confluencia a 1810 m.s.n.m.), presenta una gran llanura de inundación de 720 m de ancho con un drenaje entrelazado, siendo funcional el brazo próximo a la ribera izquierda con 24,5 m de ancho de cauce, con una barra estabilizada con vegetación boscosa (Fig. 2). El Sitio 2 (S2, 1829 ms.n.m.) se caracteriza por presentar 16 m de ancho de cauce. Sobre la ribera izquierda se encuentra un puesto ganadero. La margen derecha presenta un talud de 2 m de altura con una vegetación arbustiva sin árboles. Existen bloques de gran tamaño, de hasta 2 m de longitud, principalmente del tipo litológico gneis (Fig. 3).

**Fig. 3.** Sitio 2 cercano al puesto ganadero. Sobre el cauce del río abundan bloques de gran tamaño de 2 m de longitud (Fig. 4).

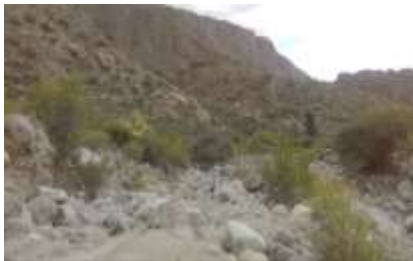
El Sitio 3 (S3) ubicado a 1.840 m.s.n.m. presenta 20 m de ancho de cauce con

algarrobos blancos en margen izquierda y pequeños arbustos en margen derecha.

**Fig. 4.** Sitio 3 sobre el río Alisal.

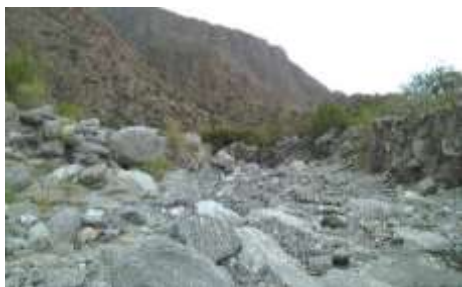
El Sitio 4(S4) presenta una altitud de 1.895 m.s.n.m. y 90 m de ancho de cauce, numerosos bloques mayores a 2 m de longitud y un talud de 2,5 m de altura (Fig. 5).

**Fig. 5.** Sitio 4 sobre el río Alisal
