## Ensayos de hidrosiembra en un proyecto bioingenieril para la rehabilitación del ex vertedero de San Carlos de Bariloche

La revegetación del sustrato en áreas degradadas es clave para estabilizar la superficie, disminuir la erosión, mejorar el sitio e integrarlo al paisaje. Se comparó el porcentaje de cobertura vegetal y su efecto sobre la erosión del sustrato del ex vertedero. Se realizaron dos tratamientos de hidrosiembra en octubre de 2018 con *Scolochloa festucaria*, *Avena sativa* y *Oenothera odorata* sobre compost, con y sin geotextil de coco. Al final de la estación de crecimiento (abril de 2019) se estimó la cobertura y la producción de sedimentos mediante un ensayo de lluvia simulada. Se encontró en el tratamiento con geotextil mayor cobertura (88%) y nula producción de sedimentos, mientras que sin geotextil se registró menor cobertura (38%) y 0,37g/l de producción de sedimentos. Se concluye que el tratamiento con geotextil es el más adecuado para la rehabilitación del ex vertedero.

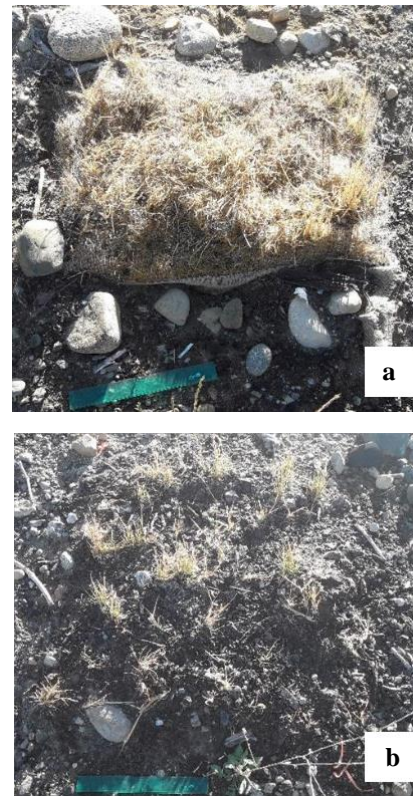
**Fig. 1** Aspecto de las parcelas del ensayo de hidrosiembra sobre la cubierta del ex vertedero de Bariloche, al final de la estación de crecimiento (abril, 2019). (a) Parcela de hidrosiembra con geotextil de coco, (b) Parcela de hidrosiembra sin geotextil de coco.

La cobertura vegetal se evaluó, al final de la estación de crecimiento en abril de 2019 (Figura 1), utilizando el método de Braun-Blanquet (Matteucci y Colma, 2002).

Los resultados del ensayo de hidrosiembra sobre la cubierta superior del ex vertedero, muestran que el tratamiento con geotextil logro mayor cobertura vegetal (>80%), mientras que tratamiento sin geotextil obtuvo menores valores de cobertura vegetal (aproximadamente 40%) (Tabla 1).

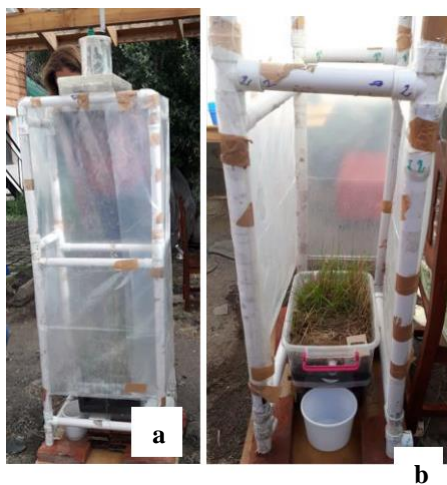
**Fig. 2.** Ensayo de lluvia simulada sobre microparcels de hidrosiembra. (a) simulador de lluvia con cortina de nylon de alta densidad, (b) microparcels de hidrosiembra con geotextil de coco en el simulador de lluvia.

El ensayo se llevó a cabo en abril de 2019, utilizando el simulador de lluvia (Figura 2) y siguiendo la metodología diseñada por Ramírez (2018) y Ramírez y Ferreira (2018). El simulador de lluvia es un equipo que consta de un prisma con un cilindro adosado que genera una lluvia simulada sobre microparcels. Permite evaluar infiltración, escorrentía superficial (ES) y sub-superficial (ESS), coeficiente de escorrentía (C) y producción de sedimentos.

Para el ensayo, se prepararon 2 microparcels de (20 x 32 x 20 cm) correspondientes a los tratamientos de hidrosiembra con y sin geotextil. Cada microparcels tuvo la misma hidrosiembra y régimen de riego que las parcelas a campo. Cada microparcels se diseñó con dos colectores para volúmenes de escorrentía superficial (ES) y sub-superficial (ESS). Se utilizó una intensidad de lluvia de 140 mm/h (que equivale a una lluvia torrencial o severa).
